# Estanquidad en cubiertas planas con el sistema bicapa mixto

*En lugares con climas lluviosos es imprescindible poder aplicar un sistema de impermeabilización para cubiertas que garantice una total estanquidad de las mismas.*

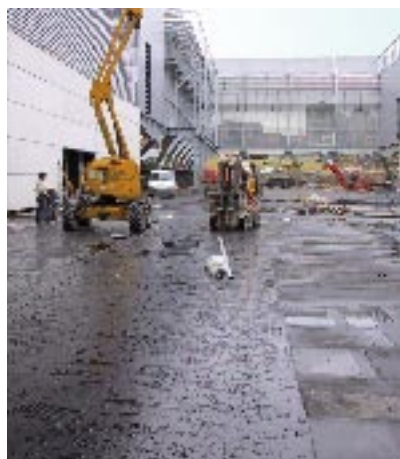
Maquinaria durante las obras

En esta obra, las grandes máquinas que tenían que circular por la obra sin poder fijarse en los daños que producían, lo hacían cómodamente sobre la impermeabilización, puesto que el asfalto fundido es un material muy resistente al choque y al desgaste. □

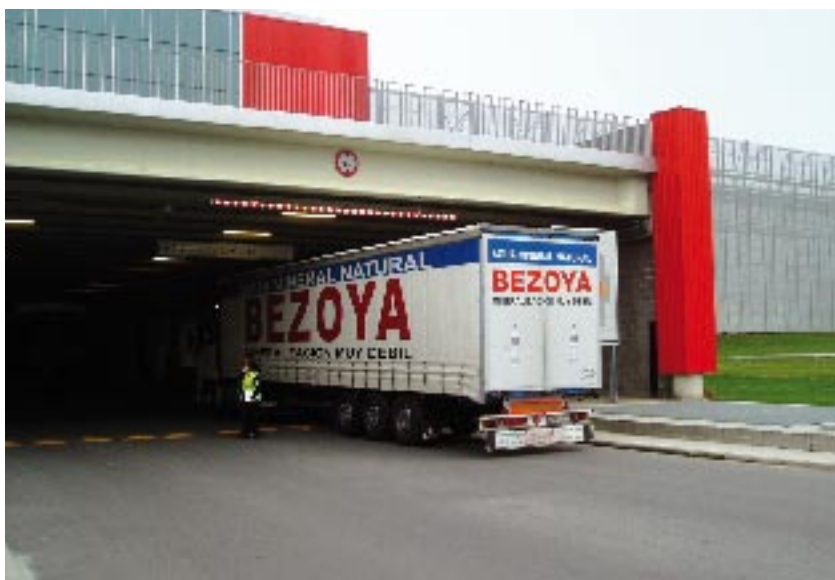
Los vehículos circulan sin problemas

Sobre la superficie impermeabilizada pueden circular todo tipo de vehículos ligeros, pesados y maquinaria.
